# 奥出雲町 保育施設長寿命化計画

奥出雲町  
令和7年3月

奥出雲町保育施設 長寿命化計画策定に伴う劣化状況調査 町有資産(建物) 保育施設一覽

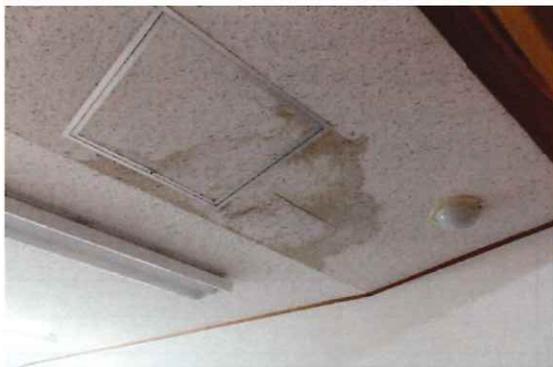
外壁及び屋根を中心に雨漏りが発生する傾向がある。外壁の塗装の剥がれや錆もみられる。今後、雨漏り等がひどくなるようであれば、必要な処置を行う。

No.	3	箇所	職員室
状況			
天井雨漏りあり

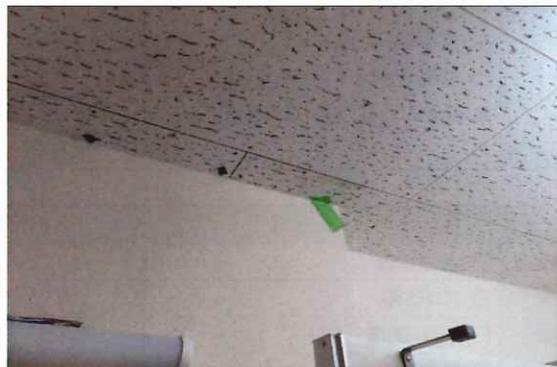
No.	4	箇所	トイレ
状況			
天井雨漏りあり

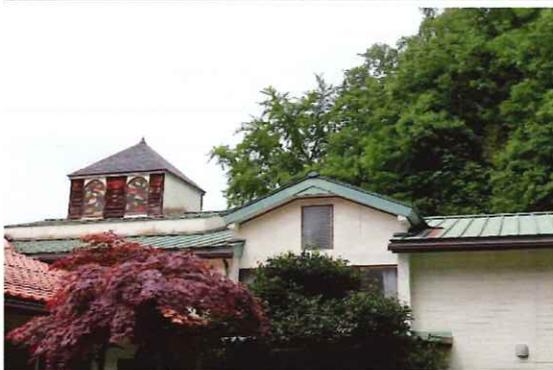
部位	仕様 (該当する項目にチェック)	工事履歴(部位の更新)		劣化状況 (複数回答可)	箇所数	特記事項	評価
		年度	工事内容				
1 屋根 屋上	<input type="checkbox"/> アスファルト保護防水 <input type="checkbox"/> アスファルト露出防水 <input type="checkbox"/> シート防水、塗膜防水 <input checked="" type="checkbox"/> 勾配屋根(長尺金属板、折板) <input checked="" type="checkbox"/> 勾配屋根(スレート、瓦類) <input type="checkbox"/> その他の屋根 ( )			<input checked="" type="checkbox"/> 降雨時に雨漏りがある <input type="checkbox"/> 天井等に雨漏り痕がある <input type="checkbox"/> 防水層に膨れ・破れ等がある <input checked="" type="checkbox"/> 屋根葺材に錆・損傷がある <input type="checkbox"/> 笠木・立上り等に損傷がある <input type="checkbox"/> 樋やルーフトレンを目視点検できない <input type="checkbox"/> 既存点検等で指摘がある		トイレ、調理室、事務室の天井雨漏りあり。屋根折板破損あり。屋根金属板に発錆あり。	C
2 外壁	<input type="checkbox"/> 塗仕上げ <input type="checkbox"/> タイル張り、石張り <input type="checkbox"/> 金属系パネル <input type="checkbox"/> コンクリート系パネル(ALC等) <input checked="" type="checkbox"/> その他の外壁 (サイディング張等) <input checked="" type="checkbox"/> アルミ製サッシ <input type="checkbox"/> 鋼製サッシ <input type="checkbox"/> 断熱サッシ、省エネガラス			<input type="checkbox"/> 鉄筋が見えているところがある <input type="checkbox"/> 外壁から漏水がある <input checked="" type="checkbox"/> 塗装の剥がれ <input type="checkbox"/> タイルや石が剥がれている <input type="checkbox"/> 大きな亀裂がある <input type="checkbox"/> 窓・ドアの廻りで漏水がある <input type="checkbox"/> 窓・ドアに錆・腐食・変形がある <input checked="" type="checkbox"/> 外部手すり等の錆・腐朽 <input type="checkbox"/> 既存点検等で指摘がある		塔屋外壁板張り腐朽。外壁汚れ。水切鉄板発錆。柱形角部割れ。手すり下部腐朽。	C

No.	5	箇所	塔屋外壁
状況			
壁板張り腐朽、屋根金属板に発錆あり

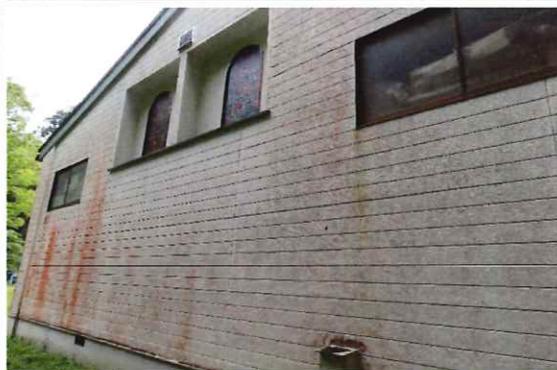
No.	6	箇所	外壁
状況			
外壁汚れ

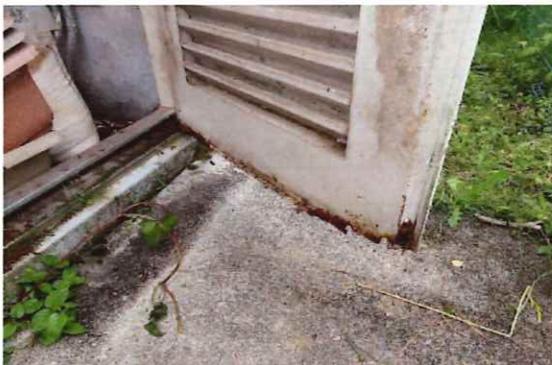
部位	仕様 (該当する項目にチェック)	工事履歴(部位の更新)		劣化状況 (複数回答可)	箇所数	特記事項	評価
		年度	工事内容				
1 屋根 屋上	<input type="checkbox"/> アスファルト保護防水 <input type="checkbox"/> アスファルト露出防水 <input type="checkbox"/> シート防水、塗膜防水 <input checked="" type="checkbox"/> 勾配屋根(長尺金属板、折板) <input type="checkbox"/> 勾配屋根(スレート、瓦類) <input checked="" type="checkbox"/> その他の屋根 ( コロニアル )			<input type="checkbox"/> 降雨時に雨漏りがある <input type="checkbox"/> 天井等に雨漏り痕がある <input type="checkbox"/> 防水層に膨れ・破れ等がある <input checked="" type="checkbox"/> 屋根葺材に錆・損傷がある <input type="checkbox"/> 笠木・立上り等に損傷がある <input type="checkbox"/> 樋やルーフトレを目視点検できない <input type="checkbox"/> 既存点検等で指摘がある		屋根コロニアル破損あり全体的に劣化している。	C
2 外壁	<input checked="" type="checkbox"/> 塗仕上げ <input type="checkbox"/> タイル張り、石張り <input type="checkbox"/> 金属系パネル <input type="checkbox"/> コンクリート系パネル(ALC等) <input type="checkbox"/> その他の外壁 ( ) <input checked="" type="checkbox"/> アルミ製サッシ <input type="checkbox"/> 鋼製サッシ <input type="checkbox"/> 断熱サッシ、省エネガラス			<input type="checkbox"/> 鉄筋が見えているところがある <input type="checkbox"/> 外壁から漏水がある <input checked="" type="checkbox"/> 塗装の剥がれ <input type="checkbox"/> タイルや石が剥がれている <input type="checkbox"/> 大きな亀裂がある <input type="checkbox"/> 窓・ドアの廻りで漏水がある <input checked="" type="checkbox"/> 窓・ドアに錆・腐食・変形がある <input type="checkbox"/> 外部手すり等の錆・腐朽 <input type="checkbox"/> 既存点検等で指摘がある		外部鋼製扉下部腐食あり。窓枠外壁ひび割れ各所あり。	C

No.	3	箇所	外部鋼製扉
状況			
扉下部腐食あり

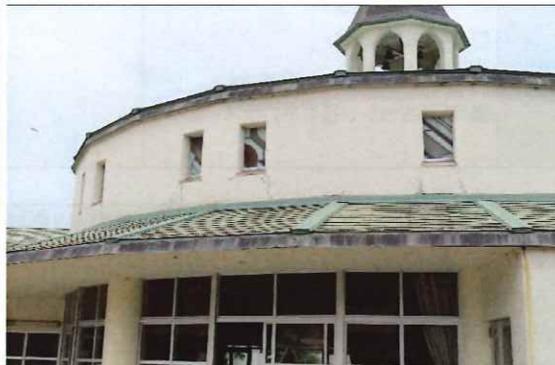
No.	4	箇所	外壁
状況			
窓枠外壁ひび割れ各所あり

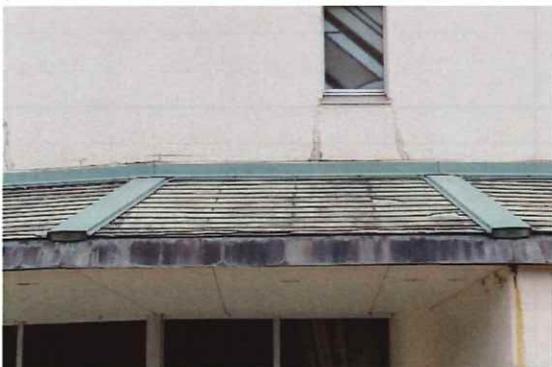
No.	5	箇所	屋根
状況			
コロニアル破損あり全体の劣化している

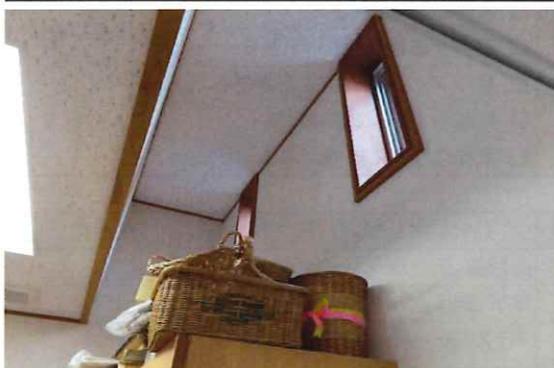
No. 3 箇所 職員室

はね蟻が大発生する

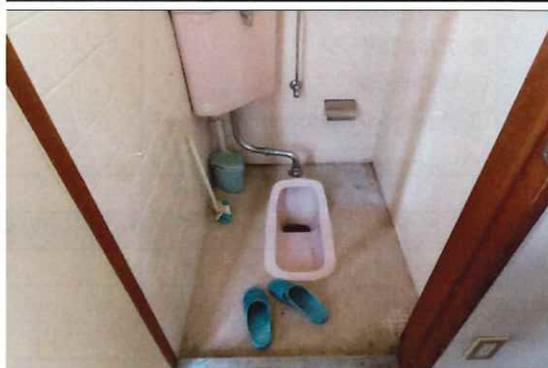
No. 4 箇所 調理室専用便所

外壁の塗装剥離（全体的）軒樋の破損みられる。園舎内では調理室専用トイレは便器の周りから水があふれてくるため現在使用を中止している状態であるが状況に応じ修理が必要である。

使用不可、便器の周りから水があふれる

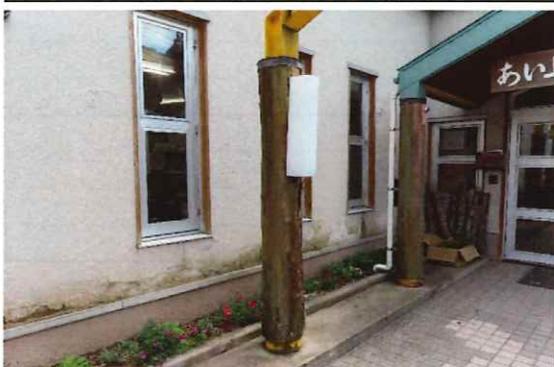
No. 5 箇所 外壁

外壁塗装剥離（全体的）

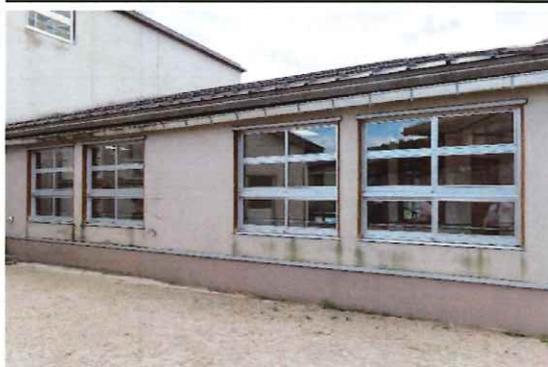
No. 6 箇所 軒樋

軒樋破損

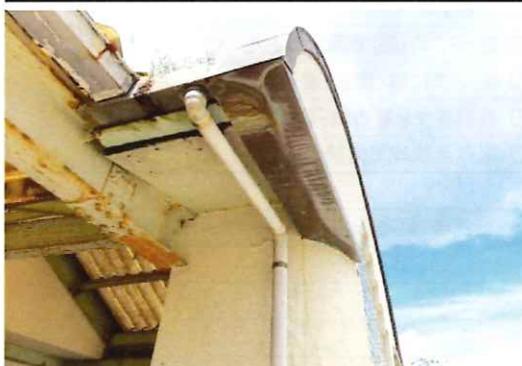
No. 3 箇所 軒樋

草繁茂

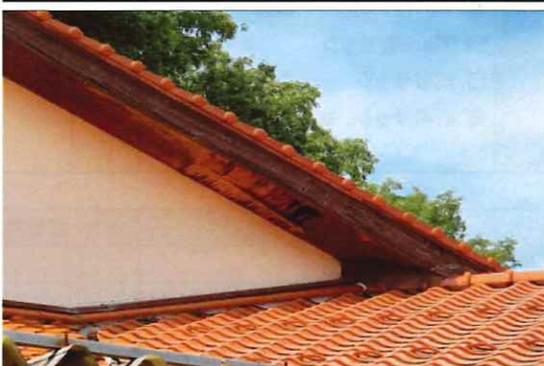
No. 4 箇所 軒天合板

軒天合板破損（ここから動物が入ったのでは）

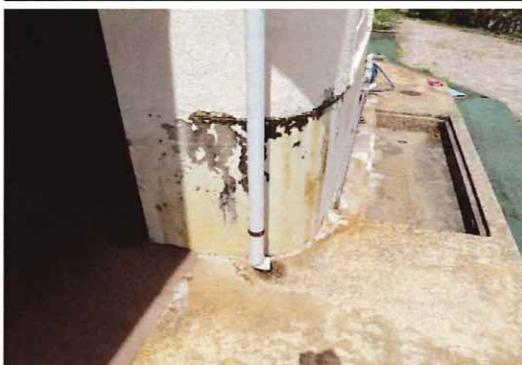
No. 5 箇所 外壁

テラス外壁塗装浮き漏水あり

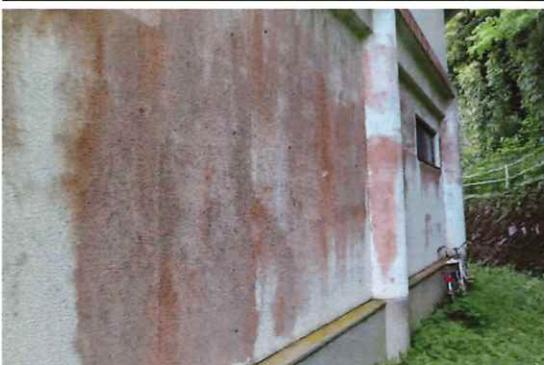
No. 6 箇所 外壁

外壁汚れ

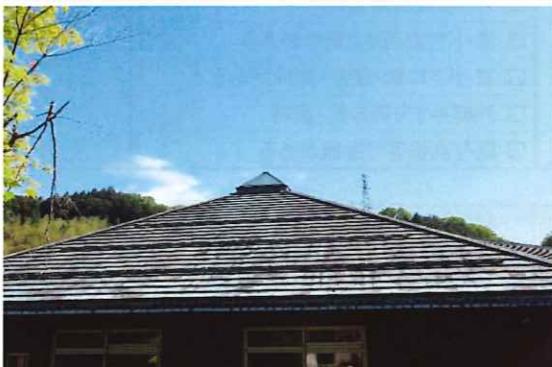
No.	3	箇所	屋根
状況			
屋根材発錆各所

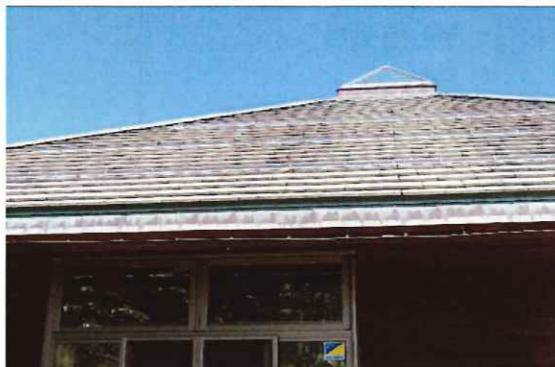
No.	4	箇所	樋、屋根
状況			
軒樋破損 瓦破損

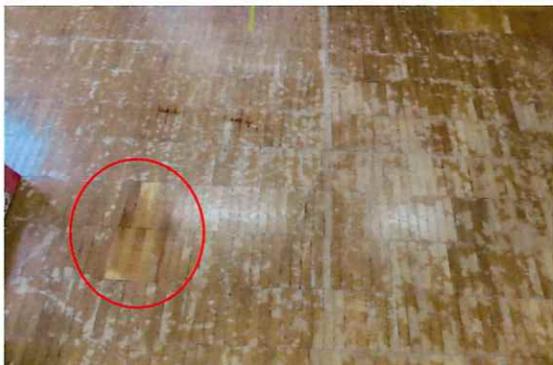
一部保育室の床に浮きが見られるが、全体的には良好な状態である。遊戯室のエアコン2台は以前より使用不能であったが、R6.7修理を行った。

No.	3	箇所	保育室 (ひよこ)
状況			
床一部浮きあり

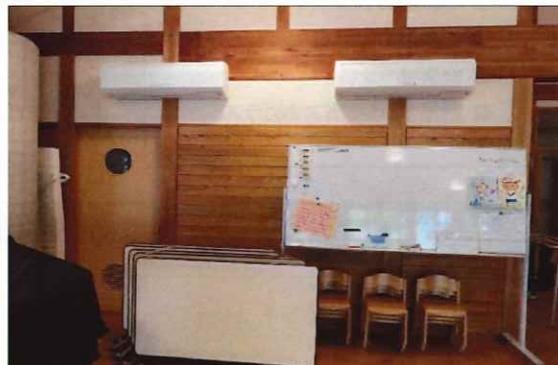
No.	4	箇所	遊戯室
状況			
エアコン2台使用不可

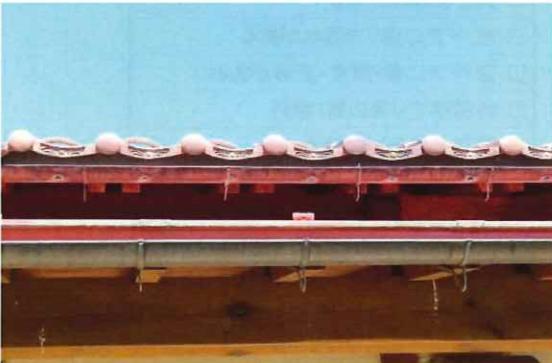
No.	3	箇所	軒樋
状況			
軒樋破損（全体的）

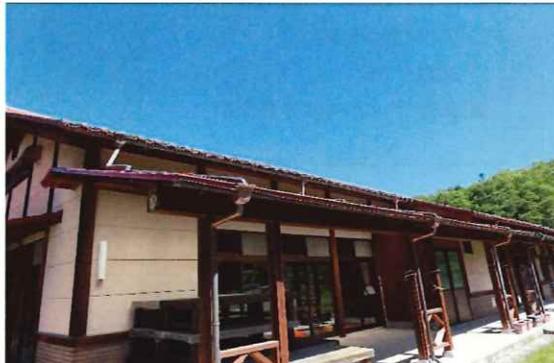
No.	4	箇所	竪樋
状況			
竪樋破損（各所）

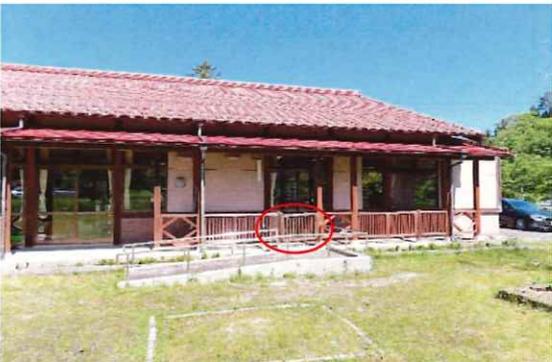
No.	5	箇所	テラス
状況			
木製扉破損

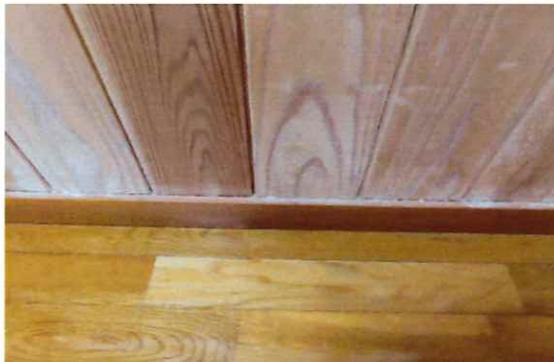
No.	6	箇所	廊下
状況			
腰壁(杉板)から粉（全体的）

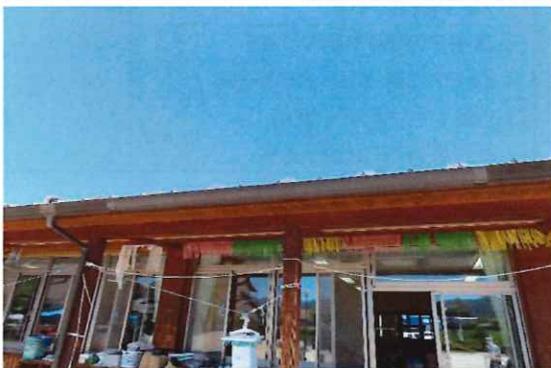
屋根の軒樋ジョイント部分から漏水がある。外壁の板張に劣化が見られるが、全体的には良好な状態である。

No.	3	箇所	軒樋
状況	ジョイント部から漏水あり2ヶ所

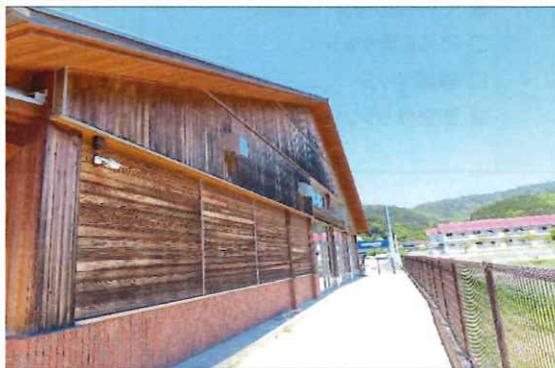
No.	4	箇所	外壁
状況	板張劣化

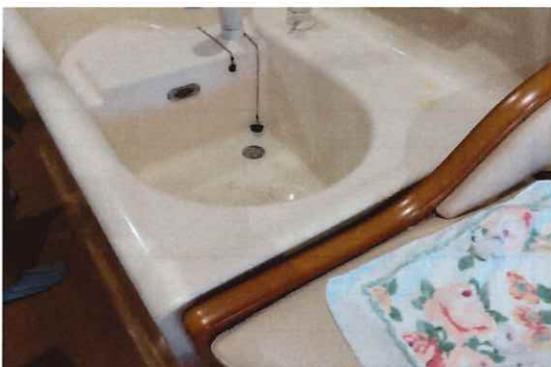
No.	5	箇所	トイレ(ひよこーりす間)
状況	足洗場 排水不良

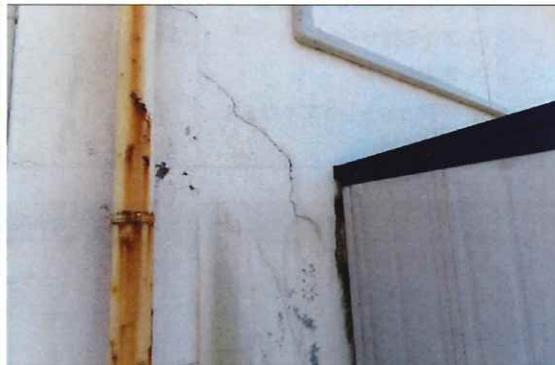
No.	4	箇所	外壁、樋
状況	外壁ひび割れ各所あり 縦樋腐食各所あり 樋つかみ金物発錆各所あり

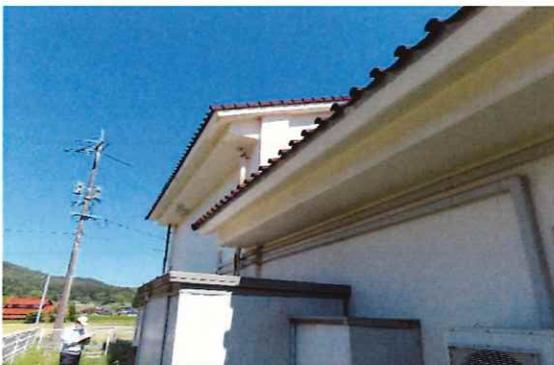
No.	5	箇所	軒裏
状況	塗膜剝離各所あり

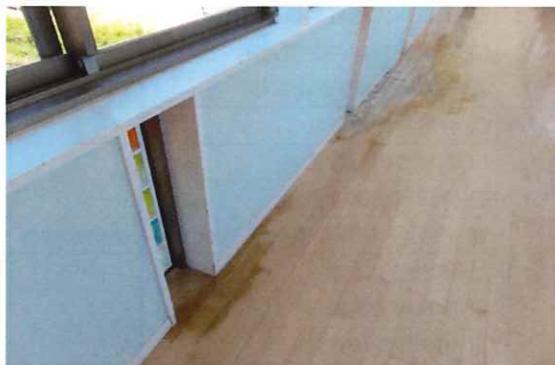
No.	6	箇所	渡り廊下
状況	ガラスブロック水仕舞不良

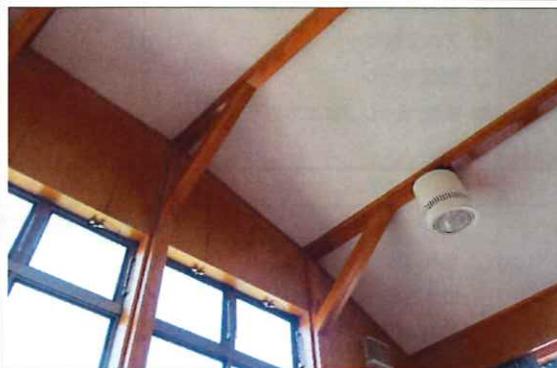
No. 4 箇所 方づえ

木部ひび割れ各所あり

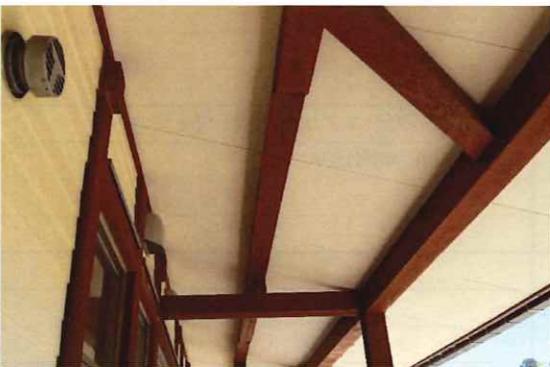
No. 5 箇所 梁、母屋

母屋ジョイントずれ各所あり、梁木部割れ各所あり

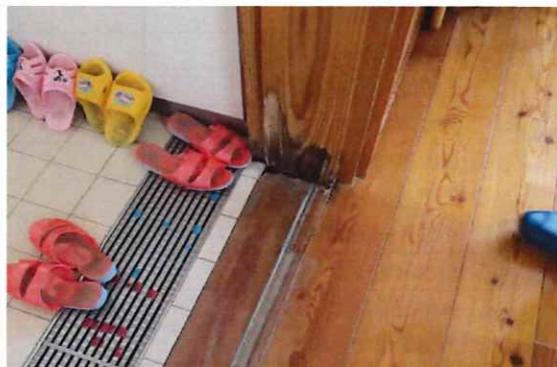
No. 6 箇所 らんちる一む

建具枠下部腐食

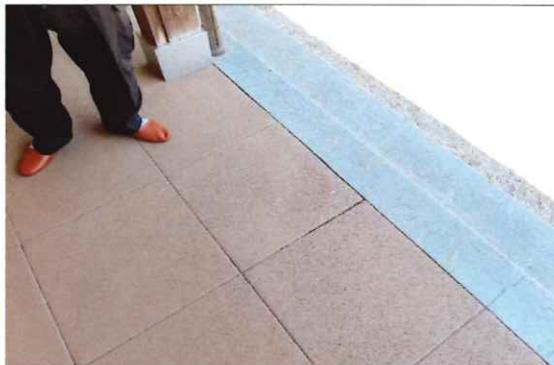
テラスの床ゴムチップブロックシートの接着不良が見みられる。エアコンの電流の容量不足（5台付けると切れる）は、今後の状況に応じ工事が必要である。

No.	4	箇所	テラス
状況

床ゴムチップブロックシートの接着不良

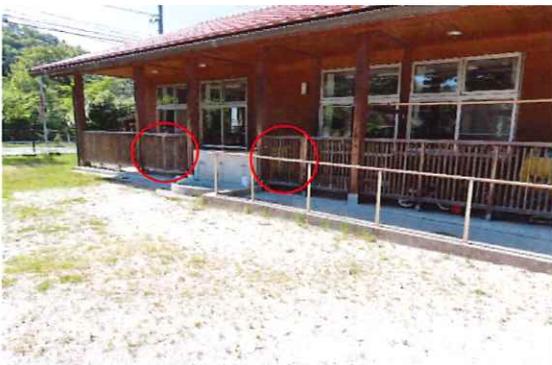
No.	5	箇所	テラス
状況

木製建具建付不良
