奥出雲町 公園施設長寿命化計画

令和7年10月
島根県仁多郡奥出雲町

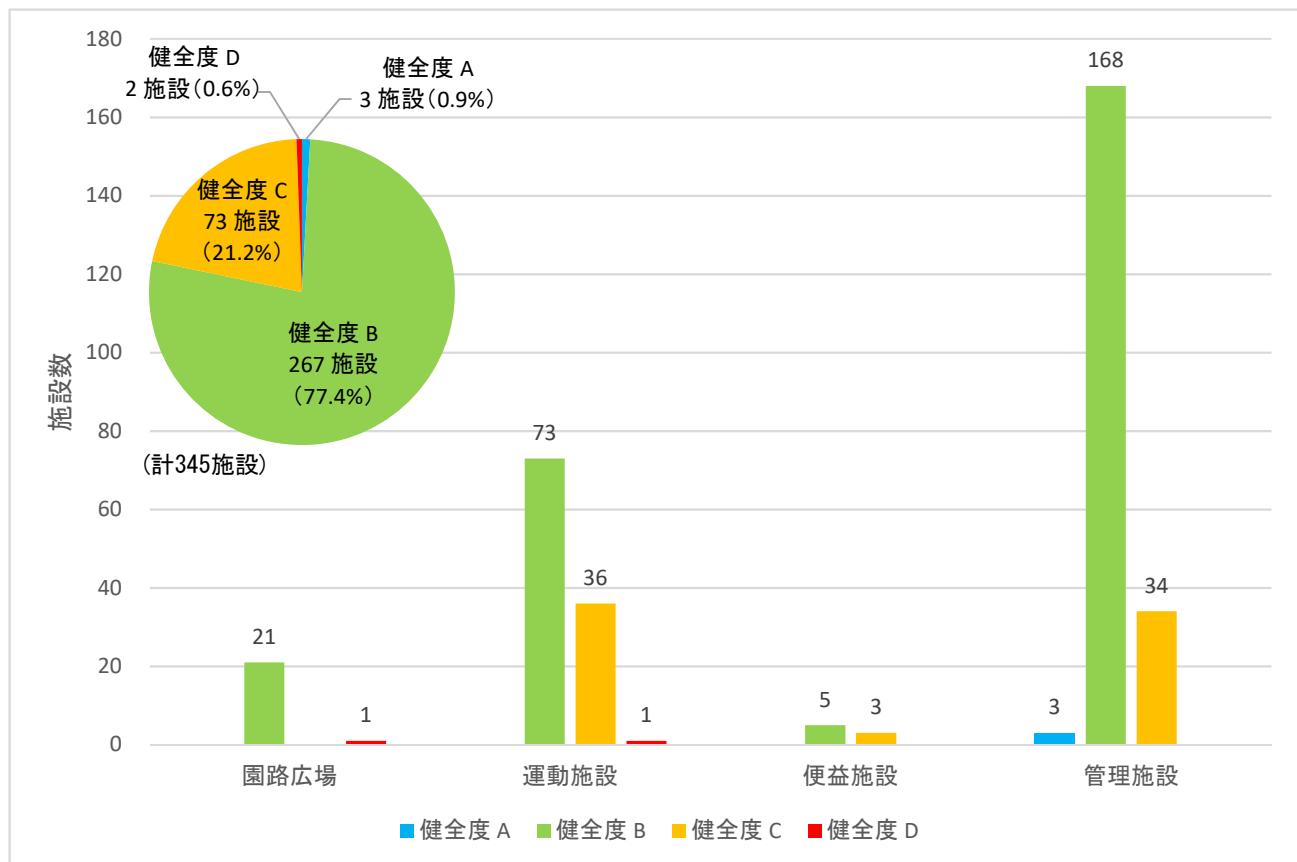
表 - 健全度集計

種別	健全度判定				備考
	A	B	C	D	
園路広場 (22)	0	21	0	1	
運動施設 (110)	0	73	36	1	横田公園テニスコート4.5面は5面で計上
便益施設 (8)	0	5	3	0	
管理施設 (205)	3	168	34	0

- 健全度B以上の施設が全体の8割近くを占めており大半の施設が継続使用できる状況である。
- 健全度Cの施設は劣化が進行しており、使用を継続するには何らかの対策（補修・更新等）が必要である。
- 健全度Dの施設は劣化が深刻であり利用者の安全に影響を及ぼす恐れがあるため、早急に対策を講じる必要がある。
