# 奥出雲町トンネル長寿命化修繕計画

令和7年9月

奥出雲町

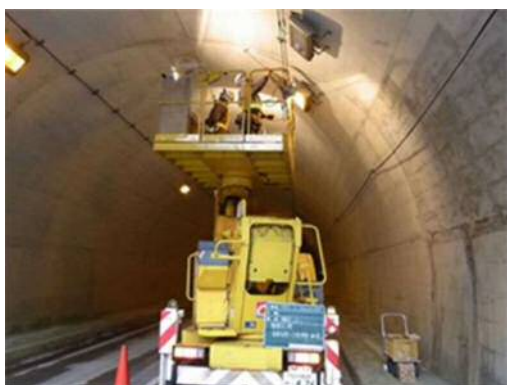
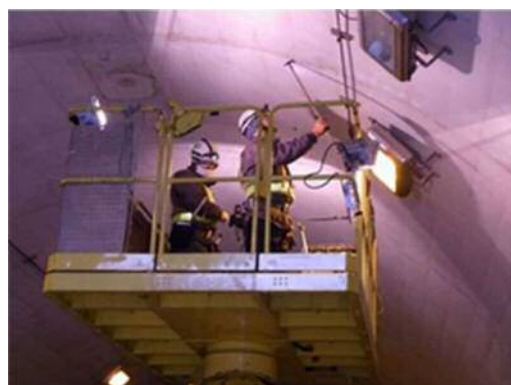
定期点検は、基本としてトンネル本体工の変状を近接目視により観察する。また、覆工表面のうき・はく離等が懸念される箇所に対し、うき・はく離の有無及び範囲等を把握する打音検査を行うとともに、利用者被

写真2-1 トンネル点検状況

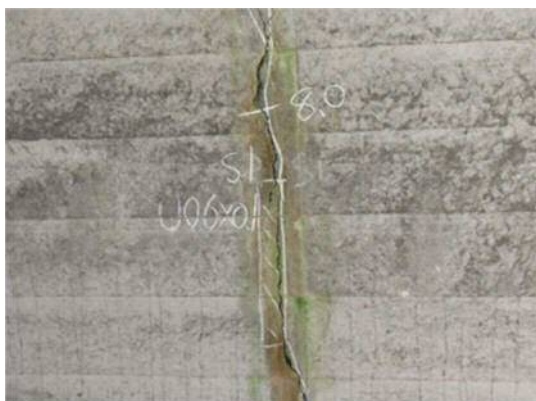
覆工（アーチ）のうき

写真2-2 トンネル変状事例

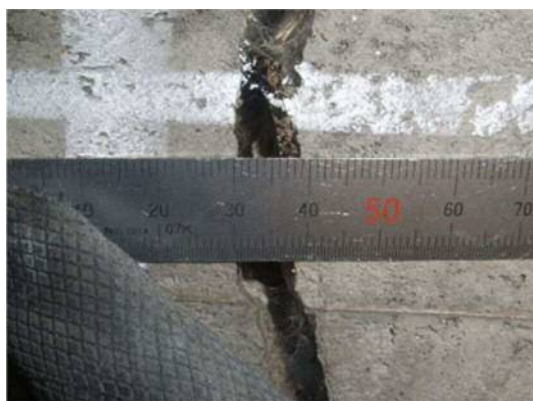
覆工（アーチ）のひび割れ

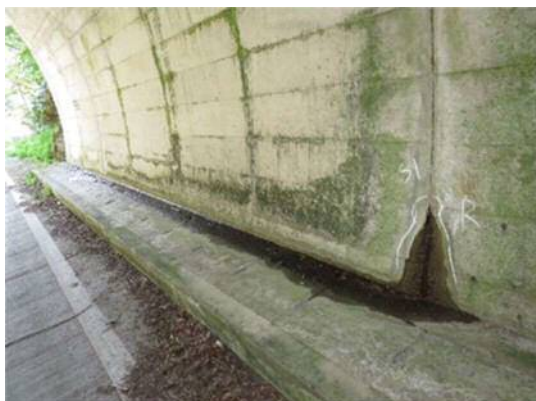
覆工（側壁）からの漏水

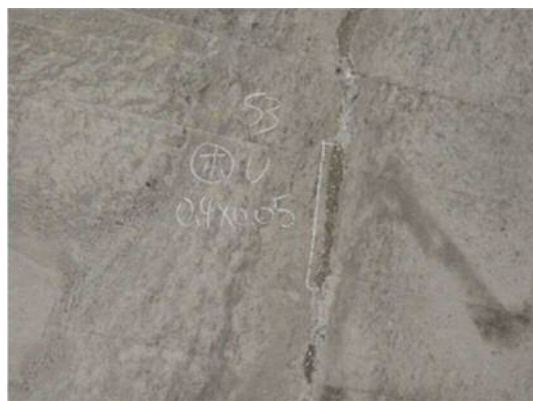
覆工（アーチ）のはく離、はく落

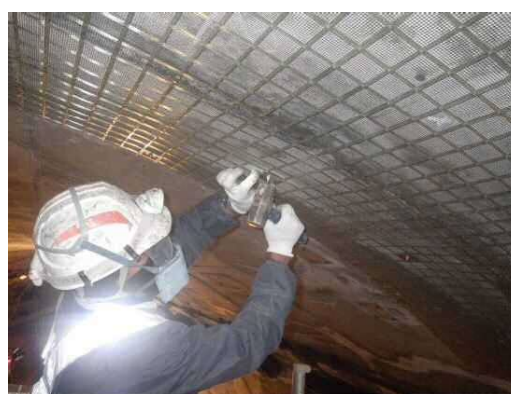
覆工コンクリートや既設補修・補強材のうき、はく離等に関して、落下防止又は変状拡大防止を目的として実施する。

写真 3-1 FRP ネット設置状況

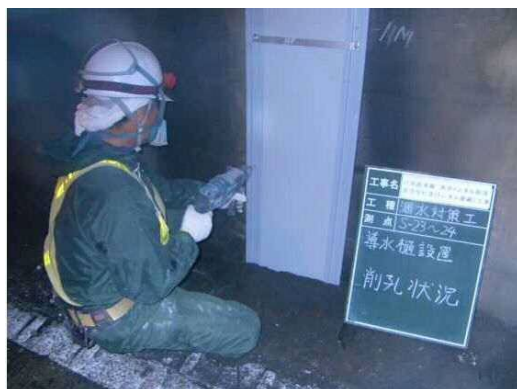
トンネル壁面からの漏水を既設排水溝等まで導水する。

写真 3-2 線導水工

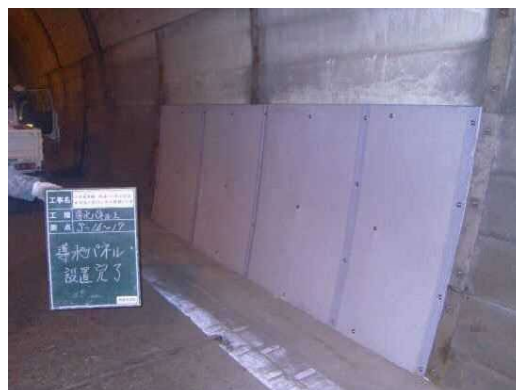
写真 3-3 面導水工

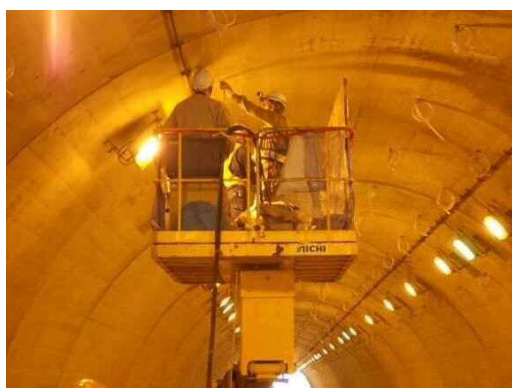
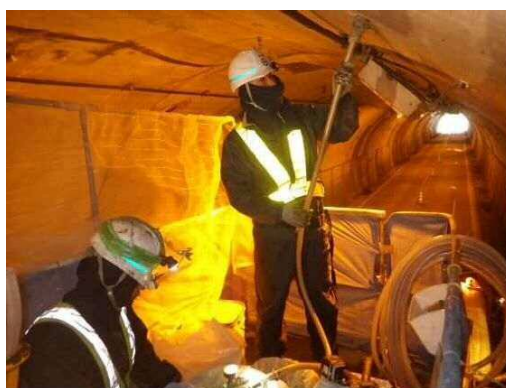
覆工コンクリート背面の空洞部に補修材を充填する対策であり、突発性崩壊の防止、外力作用下での覆工耐荷力の回復・向上を目的として実施する。

写真 3-4 裏込注入状況

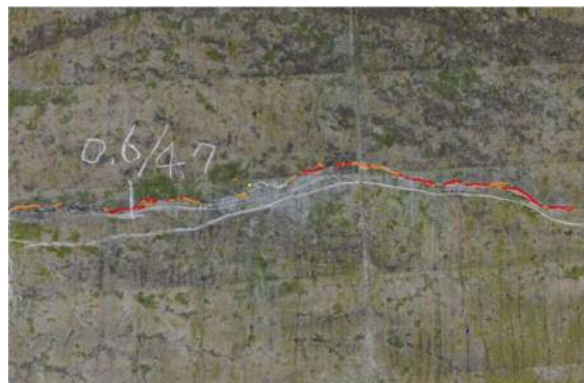
写真4-2 AI ひび割れ解析
