奥出雲町林道橋梁長寿命化修繕計画

奥出雲町
令和8年3月

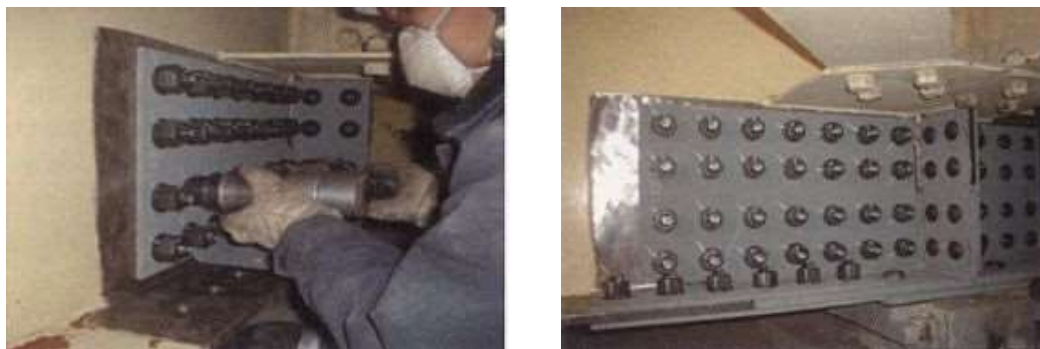
写真4-1 当て板工実施状況

激しい腐食による鋼部材の減厚が生じた箇所に対し、腐食箇所を取り囲むように当て板（添接版）を施すことにより鋼部材を補修する工法である。

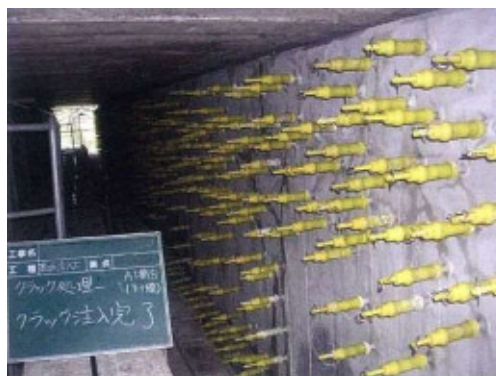
写真4-2 ひび割れ注入状況

ひび割れ部分にエポキシ樹脂材、ポリマーセメントなどの補修材料を深部まで注入し、ひび割れ部を塞ぐ工法である。

ひび割れを塞ぐことにより、劣化因子（水分、塩化物など）の侵入を防止し、コンクリートの耐久性を向上することができる。

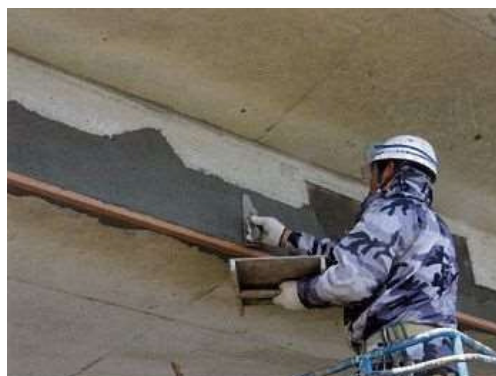
写真4-3 断面修復状況

欠損した断面を下地処理後、コテ、ヘラなどによって断面修復材を塗り込んで断面を修復する工法である。

断面修復材料は、ポリマーセメントモルタルなどが用いられる。

大規模な断面欠損箇所に対しては、吹付工法を採用することもある。
