奥出雲町林道橋梁長寿命化修繕計画

奥出雲町
令和7年3月

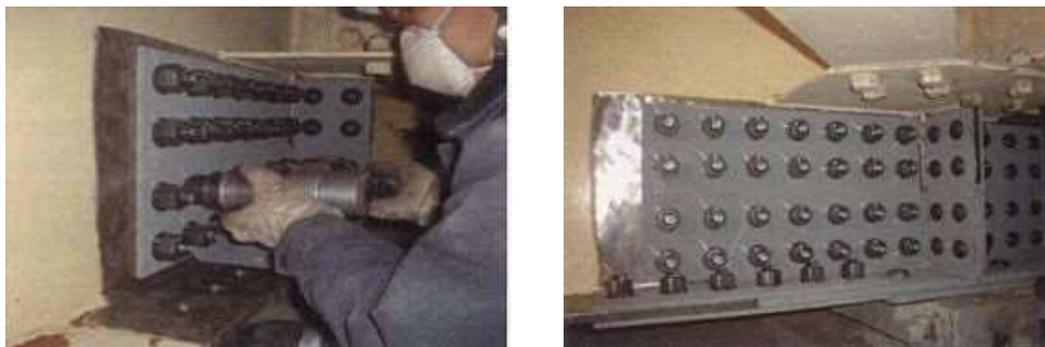
写真4-1 当て板工実施状況

1) 当て板補強工

激しい腐食による鋼部材の減厚が生じた箇所に対し、腐食箇所を取り囲むように当て板（添接版）を施すことにより鋼部材を補修する工法である。

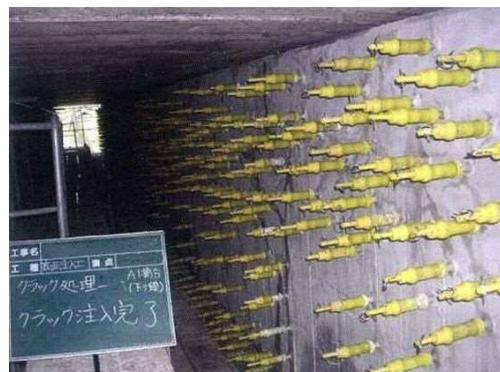
写真4-2 ひび割れ注入状況

2) ひび割れ補修工

ひび割れ部分にエポキシ樹脂材、ポリマーセメントなどの補修材料を深部まで注入し、ひび割れ部を塞ぐ工法である。

ひび割れを塞ぐことにより、劣化因子（水分、塩化物など）の侵入を防止し、コンクリートの耐久性を向上することができる。

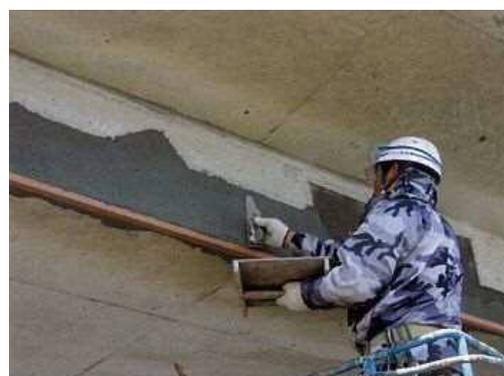
写真4-3 断面修復状況

3) 断面修復工

欠損した断面を下地処理後、コテ、ヘラなどによって断面修復材を塗り込んで断面を修復する工法である。

断面修復材料は、ポリマーセメントモルタルなどが用いられる。

大規模な断面欠損箇所に対しては、吹付工法を採用することもある。
